## Fallbeispiel zu TECINFO 2 Objekt Nr. 3: Gewerbehaus Nidau

**Dauerhafte Funktionstüchtigkeit der  
hinterlüfteten Fassade**  
Alterungsverhalten von Konstruktionselementen  
im Langzeittest

### Gewerbehaus Calderari / Nidau Baujahr 1986 Untersuchung 2000

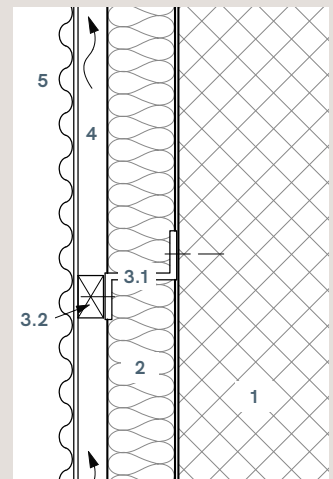
#### Aufbau

- 1 Tragkonstruktion  
Backsteinmauerwerk 25 cm

- 2 Dämmung PBF 80 mm

- 3 Unterkonstruktion Holz/Metall
  - 3.1 Z-Winkel, Stahl
  - 3.2 Traglattung Holz 30/50 mm

- 4 Hinterlüftungsraum 30 mm

- 5 Bekleidung Sinusblech
