## Fallbeispiel zu TECINFO 2 Objekt Nr. 3: Gewerbehaus Nidau

**Dauerhafte Funktionstüchtigkeit der  
hinterlüfteten Fassade**  
Alterungsverhalten von Konstruktionselementen  
im Langzeittest

### Gewerbehaus Calderari / Nidau Baujahr 1986 Untersuchung 2000

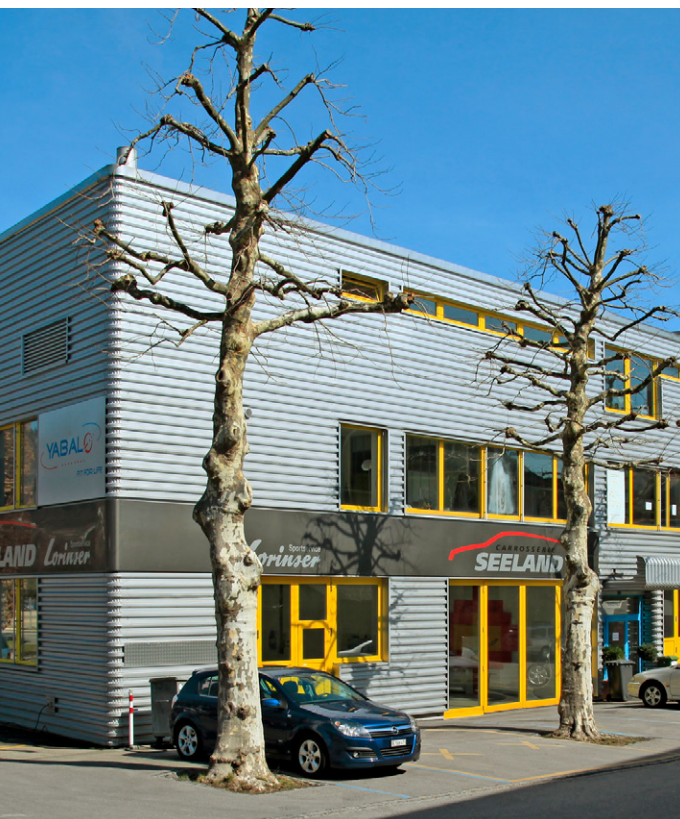
#### Aufbau

- 1 Tragkonstruktion  
Backsteinmauerwerk 25 cm

- 2 Dämmung PBF 80 mm

- 3 Unterkonstruktion Holz/Metall
  - 3.1 Z-Winkel, Stahl
  - 3.2 Traglattung Holz 30/50 mm

- 4 Hinterlüftungsraum 30 mm

- 5 Bekleidung Sinusblech

Die Funktionstüchtigkeit der hinterlüfteten Fassade ist trotz kleinerer Korrosionsansätze noch über längere Zeit gegeben.
