Objekt-Testblatt N°004: Wohnbau Winterthur

Dauerhafte Funktionstüchtigkeit der hinterlüfteten Fassade

Alterungsverhalten von Konstruktionselementen im Langzeittest

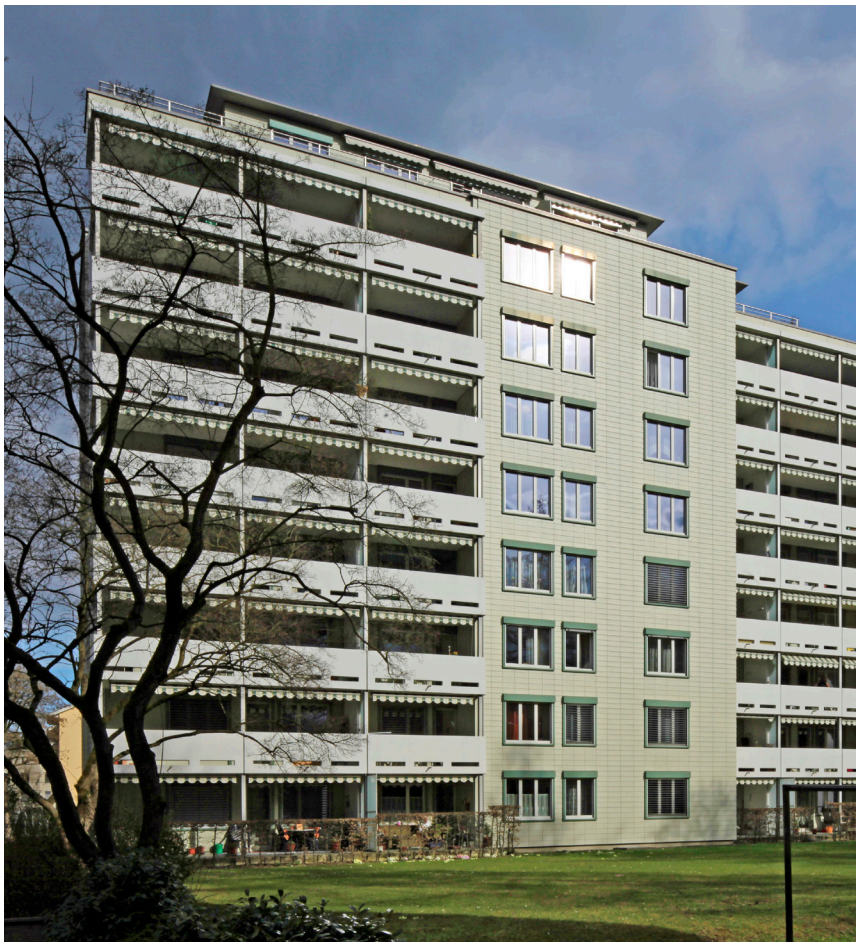
An diesem Objekt wurde ein Wetterschutz aus 8-mm-Faserzementplatten montiert; Untergrund (Tragwerk) als 30-cm-Backsteinmauerwerk
